Fressen nach Maß

SANIERUNG

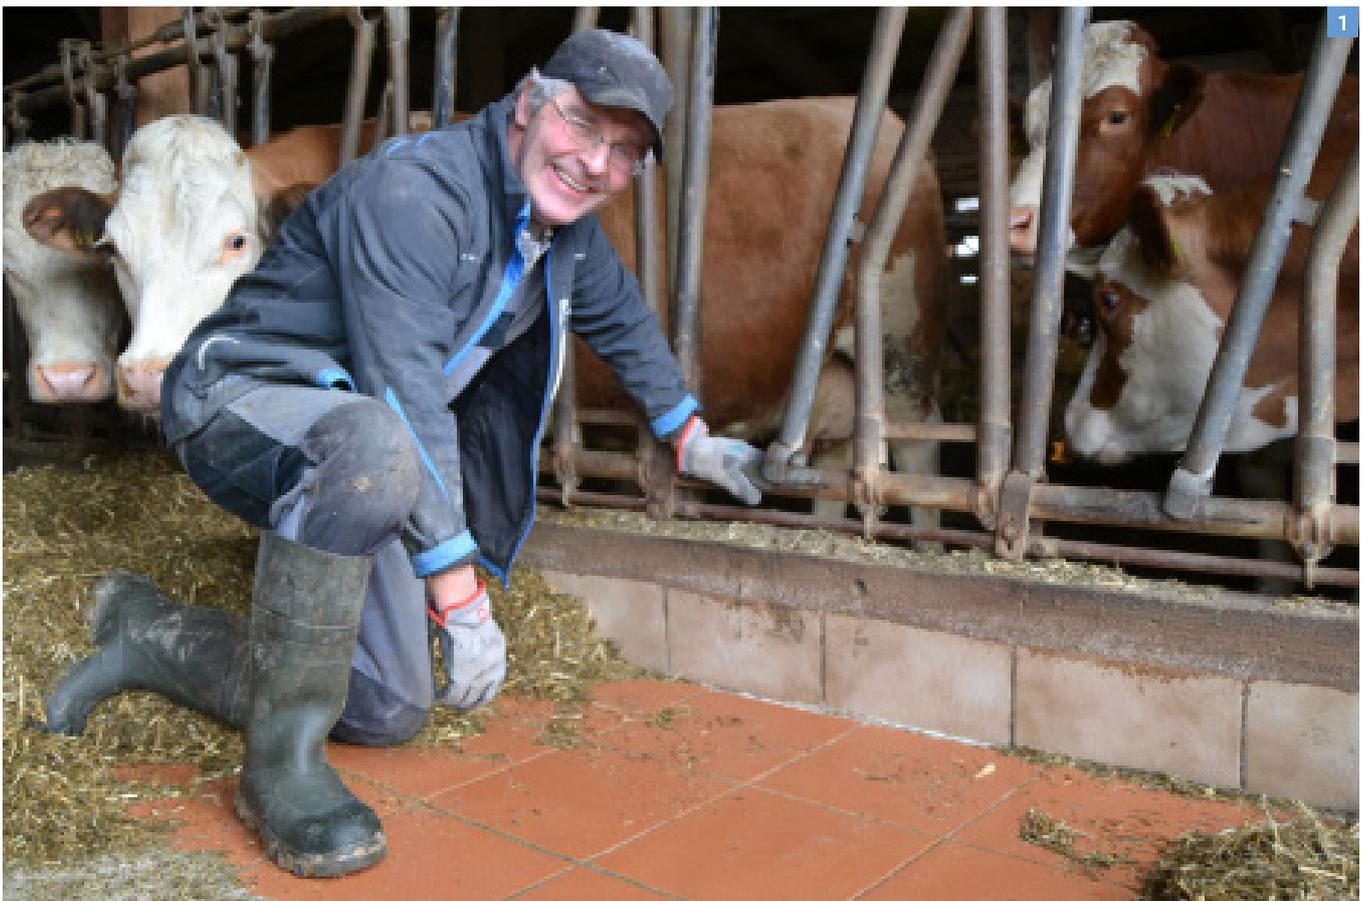
1 | Landwirt Anton Braun in Stetten (Landkreis Biberach) ist mit seiner Eigenbaulösung seit langem zufrieden. Hierfür wurden die Steinzeugfliesen eng nebeneinander direkt in den Beton gelegt, so dass keine Verfugung nötig war.

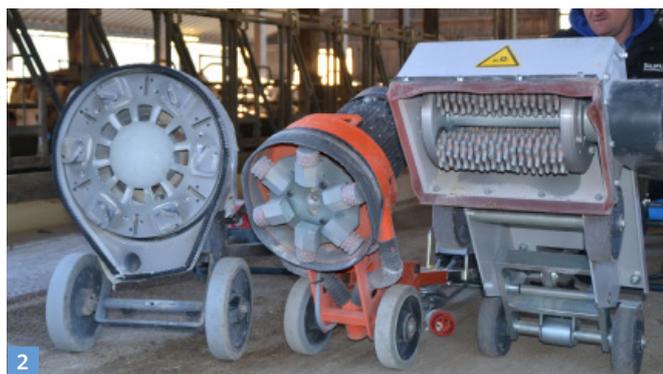
2 | Bereit für den Einsatz (v.l.n.r.): Betonfräse, Stockschleifer und Diamantschleifer. Jedes Gerät wird nur mit einer leistungsfähigen Staubabsaugung verwendet.

Wenn der Beton vorher rau wie Waschbeton war, fällt das Futternachschieben hinterher leichter, egal ob es manuell oder durch einen Roboter geschieht. Bei einer angenommenen Sanierungsfläche von 40m² könnte zur Untergrundvorbereitung zwar ein Winkelschleifer mit Diamantscheibe zum Einsatz kommen, dies ist aber unter Praxisbedingungen wegen der Flächenleistung und

Staubentwicklung eher von Nachteil. Eine ausgeliehene Profi-Betonfräse mit mehr Arbeitsbreite leistet hier bessere Dienste.

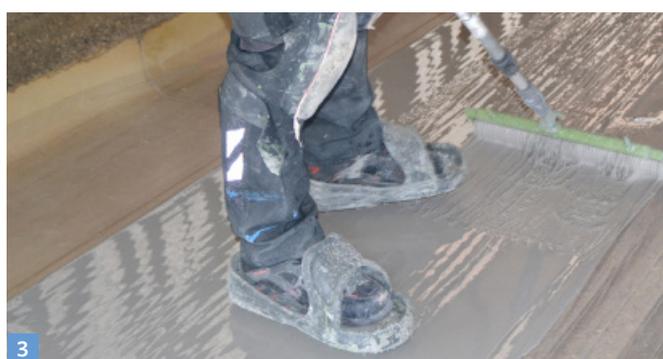
3 | Auftragen des Acrylharzes PMMA: Das Material zeichnet sich durch seine Härte und Säurebeständigkeit aus. Fotos: Benz

Auf die abgetrocknete Grundierung kann nun als Ausgleichsmasse der Mörtel aufgetragen werden, der dazu dient, Unebenheiten auszugleichen. Kurz darauf kann bereits die erste Schicht des Acrylharzes PMMA (=Polymethylmethacrylat, entspricht Plexiglas) aufgetragen werden. Optional kann Quarzsand aufgestreut werden, um die Rutschgefahr in speziellen Bereichen zu verringern. Alternativ gäbe es eine rutschhemmende Variante für die ganze Fläche (Rutschhemmklasse

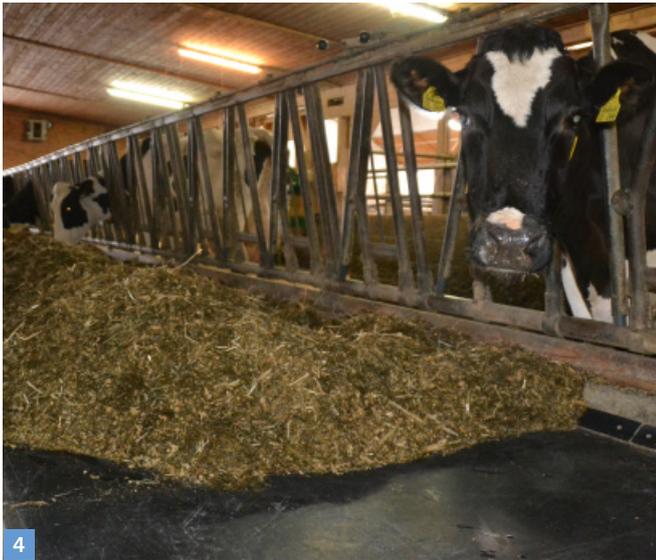
4 | Der Kunststoffbelag Robatec auf dem Futtertisch des Milchviehbetriebes Stöckler in Mengen sorgt für eine glatte Futterfläche.

Solche Beläge eignen sich jedoch nicht für Außenbereiche, weil sie sich bei Sonneneinstrahlung zu stark aufheizen würden. In 1,5m Tiefe kostet das Robatec-Futtertischsystem rund 136 Euro pro m², das 1,5mm starke V2A-Edelstahlsystem circa 25 Euro pro m² - jeweils plus Zubehör und Untergrundvorbereitung. Seit inzwischen zehn Jahren bewähren sich bei Ziegler beide Systeme. Annette Ziegler freut sich dabei vor allem über den geringeren Arbeitsaufwand für das Futter nachschieben und über die niedrigeren Zellzahlen in der Milch.

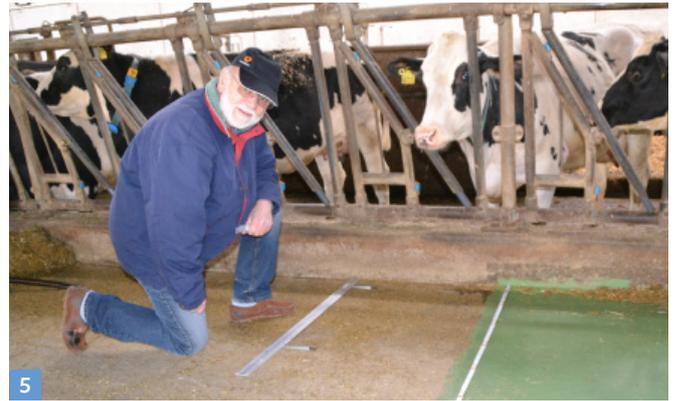
5 | Zu einem seriösen Angebot gehört für Werksvertreter Horst Hautmann die Berechnung des benötigten Auffüllmaterials. Fotos: Benz
